Cómo tratar fisuras horizontales en muros de hormigón

Consejos Pro **7**

INSTITUTO
VALENCIANO DE
LA EDIFICACIÓN

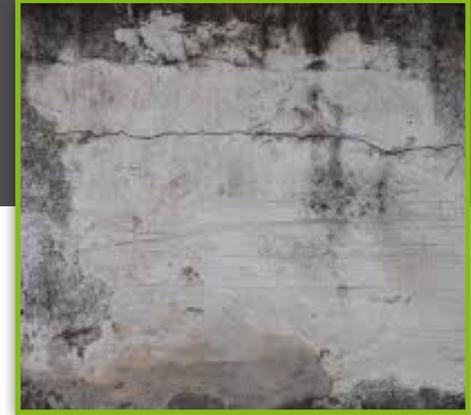
Si las fisuras en el muro surgen por falta de resistencia, y desde el punto de vista de la durabilidad, fisuras con anchura inferior a 0,3mm se consideran leves, graves para valores superiores. Pueden afectar la habitabilidad de espacios interiores. Si surgen por variación de temperatura y humedad serán leves.

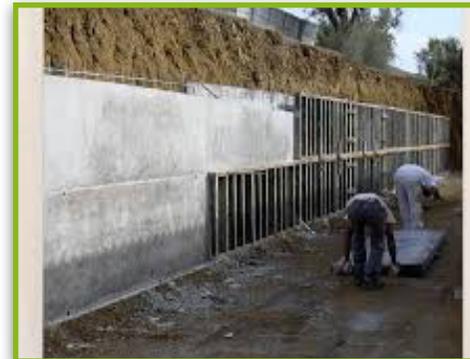
- ▶ **Variaciones de temperatura y humedad:** Las causas posibles de aparición de esta lesión pueden ser diversas, como el asentamiento plástico del hormigón, apareciendo porque el armado del muro coarta el movimiento descendente del hormigón de recubrimiento. Las fisuras aparecen a las pocas horas del hormigonado.
